REPUBLIQUE TOGOLAISE
**CENTRE D'EXCELLENCE
REGIONAL POUR LA MAITRISE
DE L'ELECTRICITE (CERME)**

**DOCUMENT D'ETAT DES LIEUX DU BATIMENT ABRITANT LE
LABORATOIRE DES ENERGIES RENOUVELABLES DE LA FACULTE
DES SCIENCES (FDS) SUR LE CAMPUS UNIVERSITAIRE DE LOME**

Octobre 2019

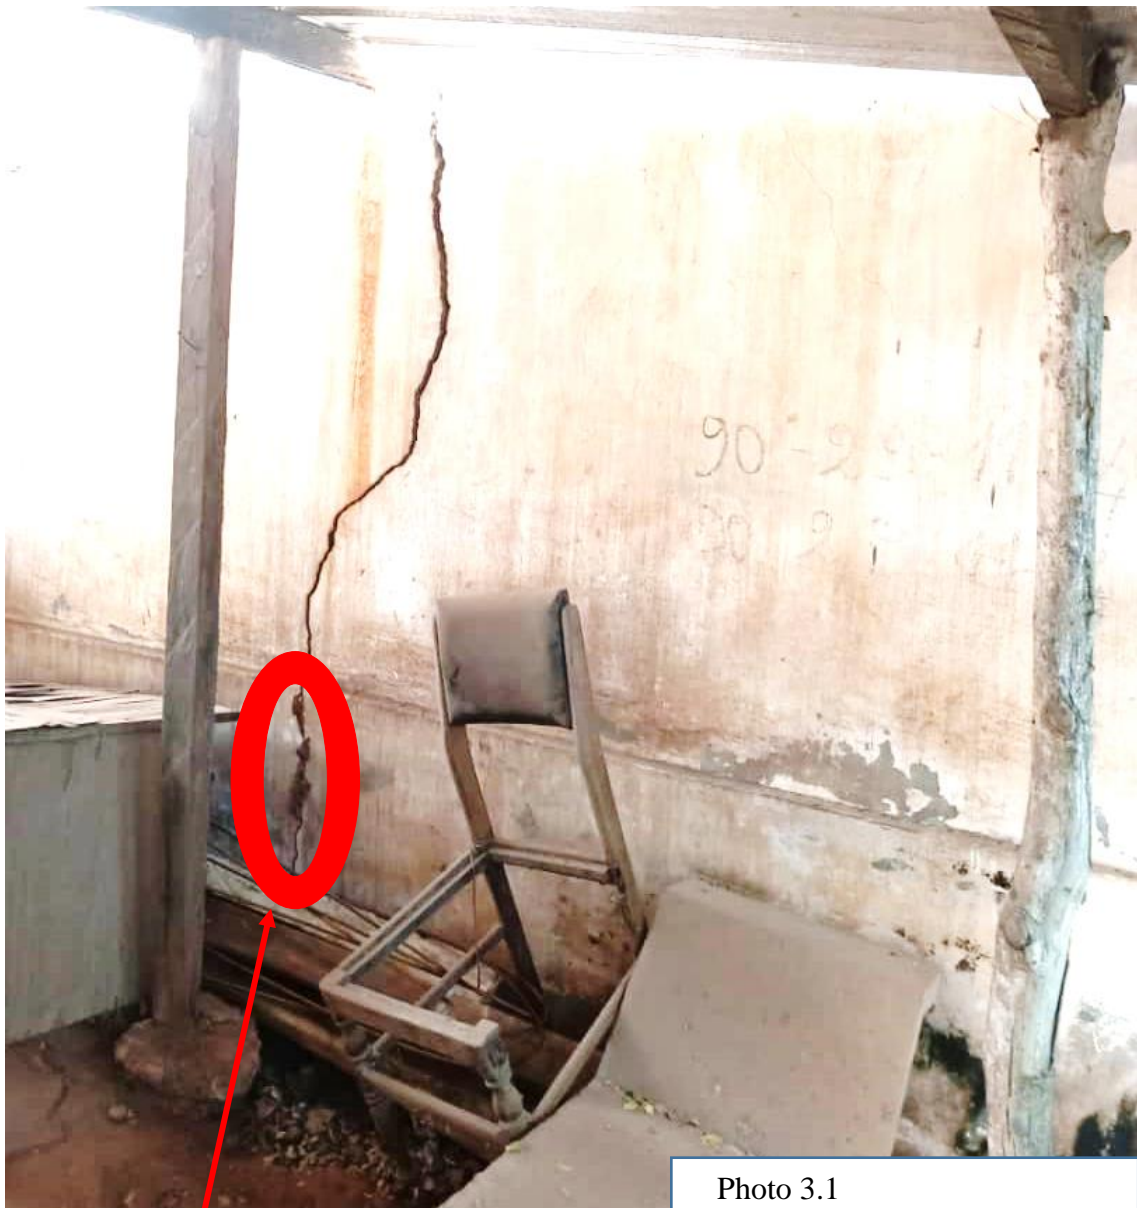
Photo 3.1

Le bâtiment présente des fissures très prononcées et continu sur le soubassement après avoir traversée la longrine comme en témoigne la photo 3.1 ci-après.

Fissure du soubassement

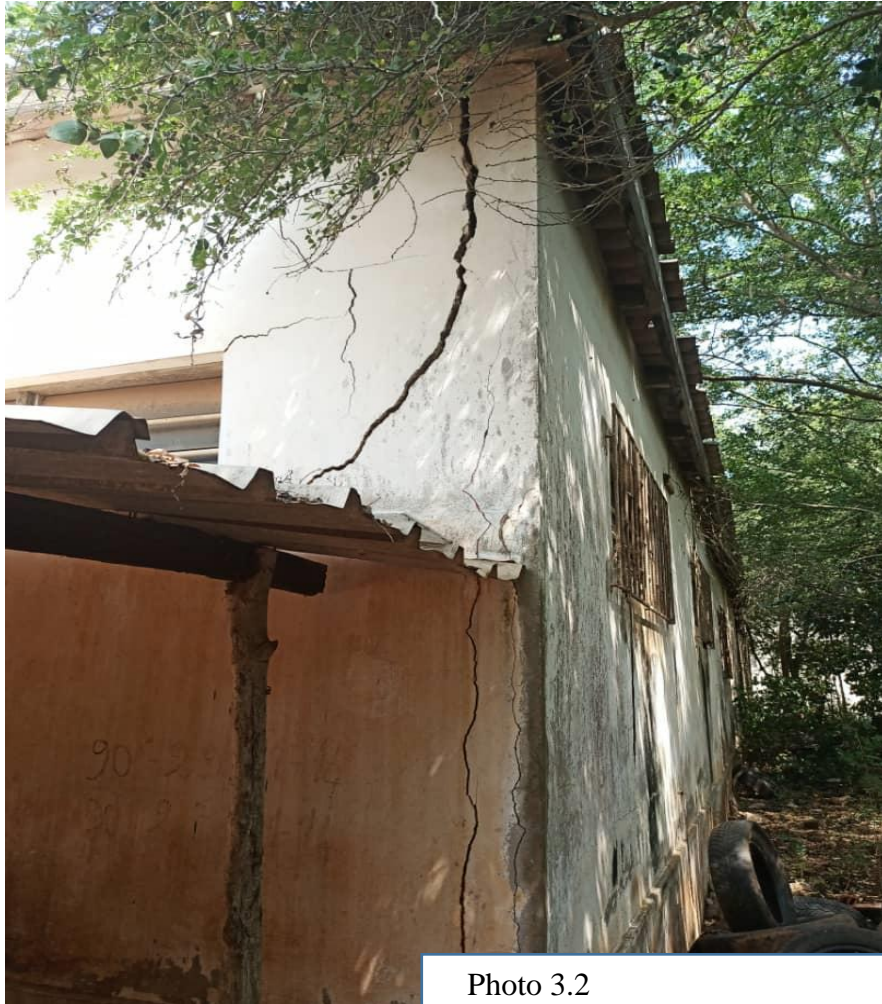
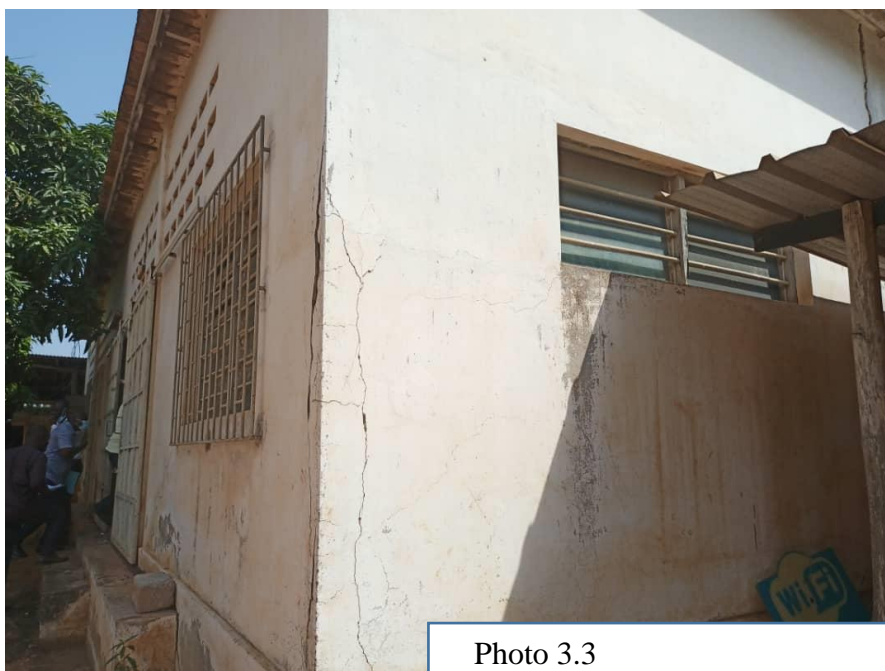
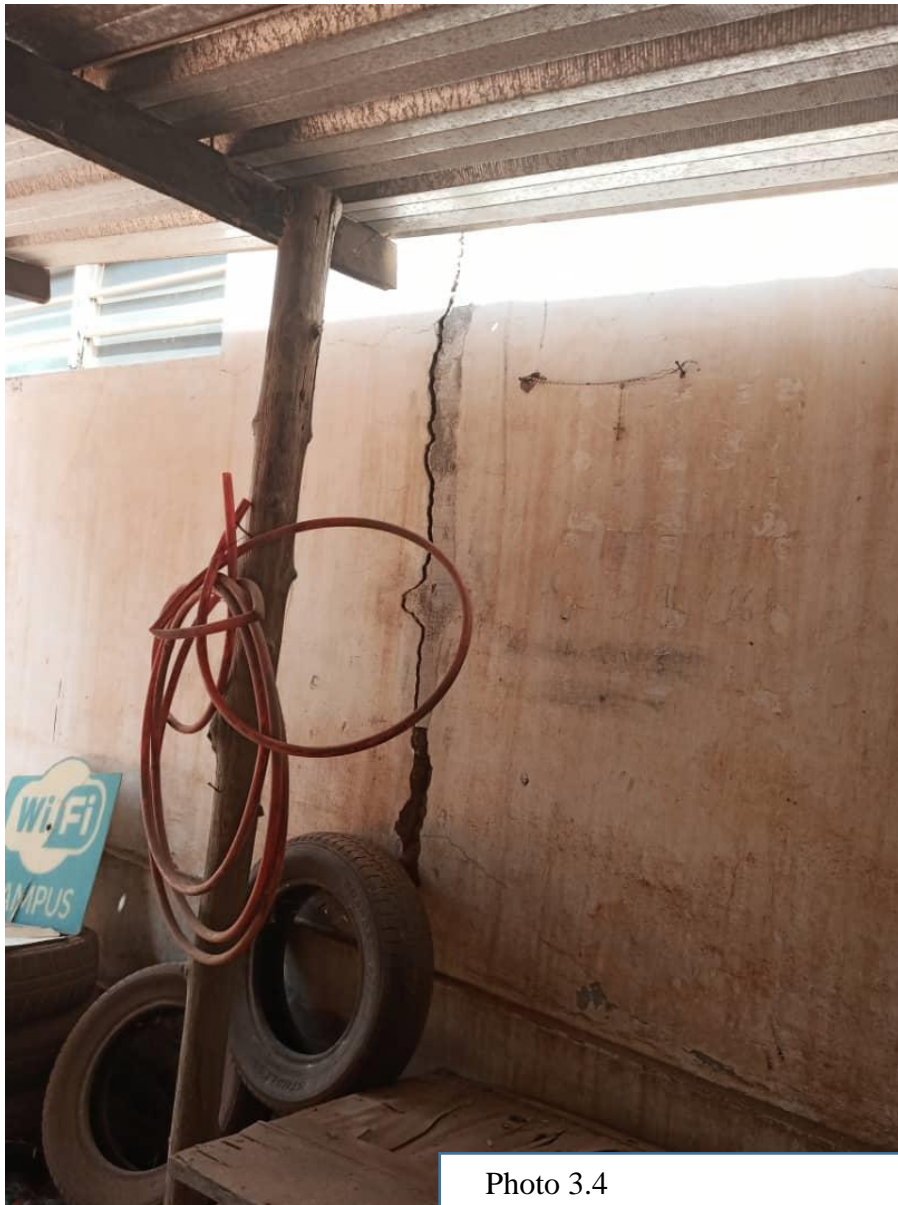
Les murs en élévation présentent les fissures longitudinales prononcées pouvant entraîner leur reprise partielle.

La photo 3.2 et 3.3 présentent l'état des murs en élévation du bâtiment.

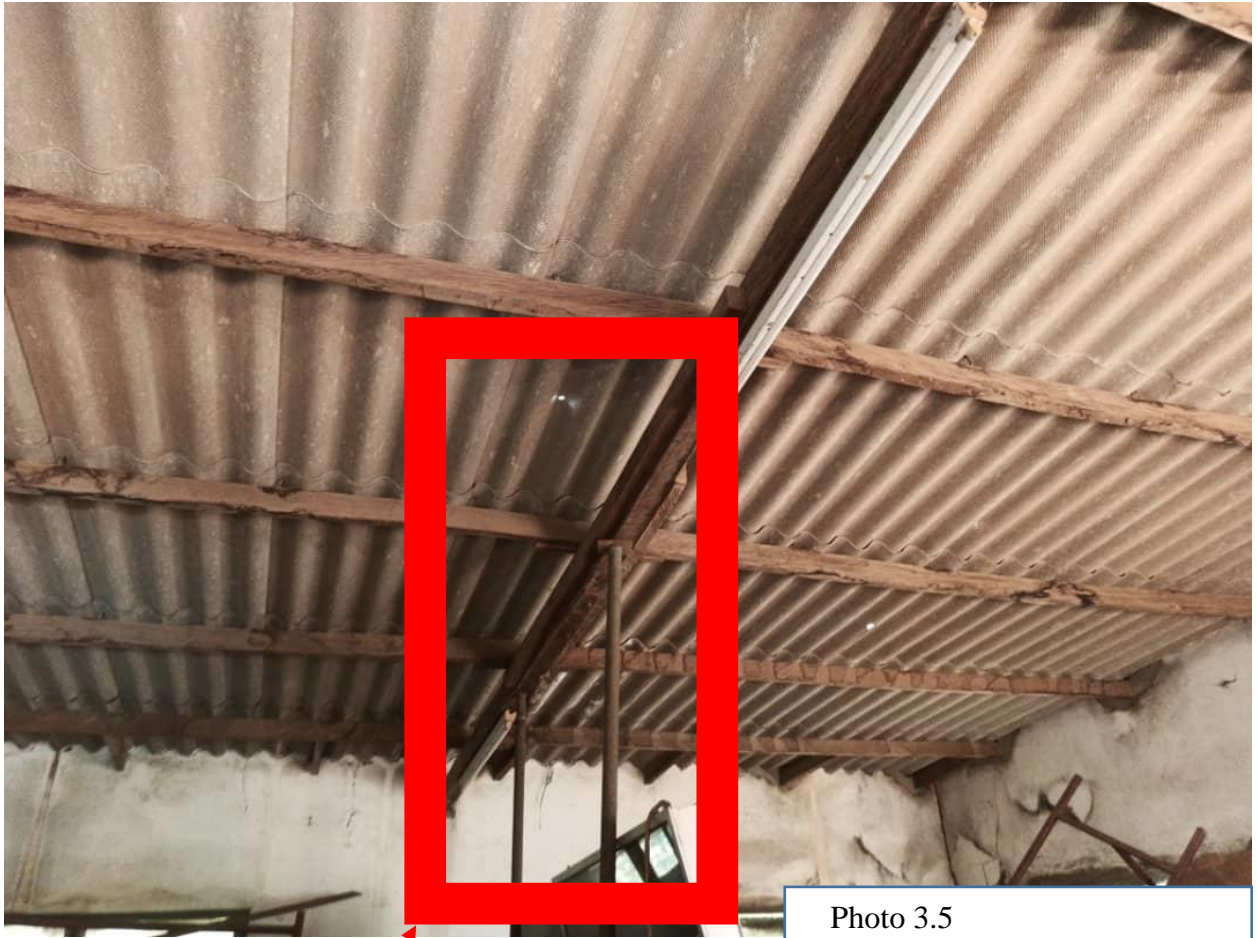
Au moment de l'expertise la charpente du bâtiment a suscité des inquiétudes à l'égard des étais métalliques placés dans le laboratoire et qui supportent la charpente.

Cette charpente reçoit une couverture des tuiles en fibro ciment à l'état vétuste et fissuré par endroit comportant des traces d'humidités.

La Photo 3.4 ci-après illustre l'état de cette charpente-couvraison.

Thés métallique supportant la charpente.
